LA0358

# 動作確認チェックシート

| 検査日 | 2025年 9月 9日 | （機械の仕様・規格を記入する。） | | | |
|---|---|---|---|---|---|
| 商品名 | サーマルサイクラー | 電源電圧 | 単相100～240V | 温度設定 | 10～100℃ |
| 型式 | Alpha AC296 | 周波数 | 50/60Hz | | |

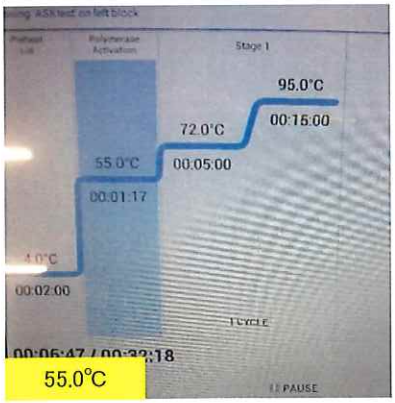
1 55.0℃⇒72.0℃⇒95.0℃でのプログラムを作成し実行。左右ブロック共に問題なく終了。

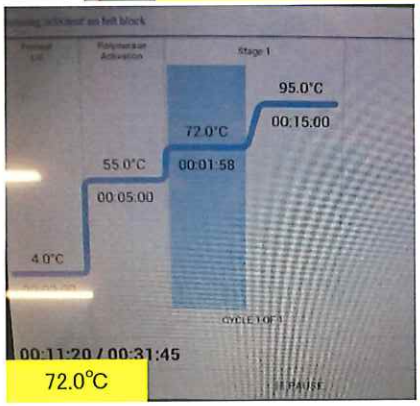
2 95.0℃のプログラム実行時、プレートの温度を熱電対で測定。ブロックのフタを開けた状態で94.7℃。問題ないと考える。

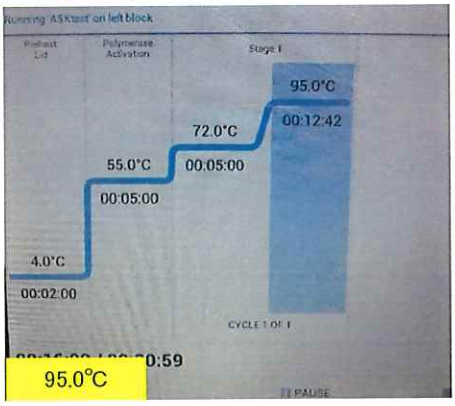
左右各々 8×12＝96well
